Der Ostring
Ein Gartendenkmal

Stadtgeschichte und historische Entwicklung der Ringanlagen

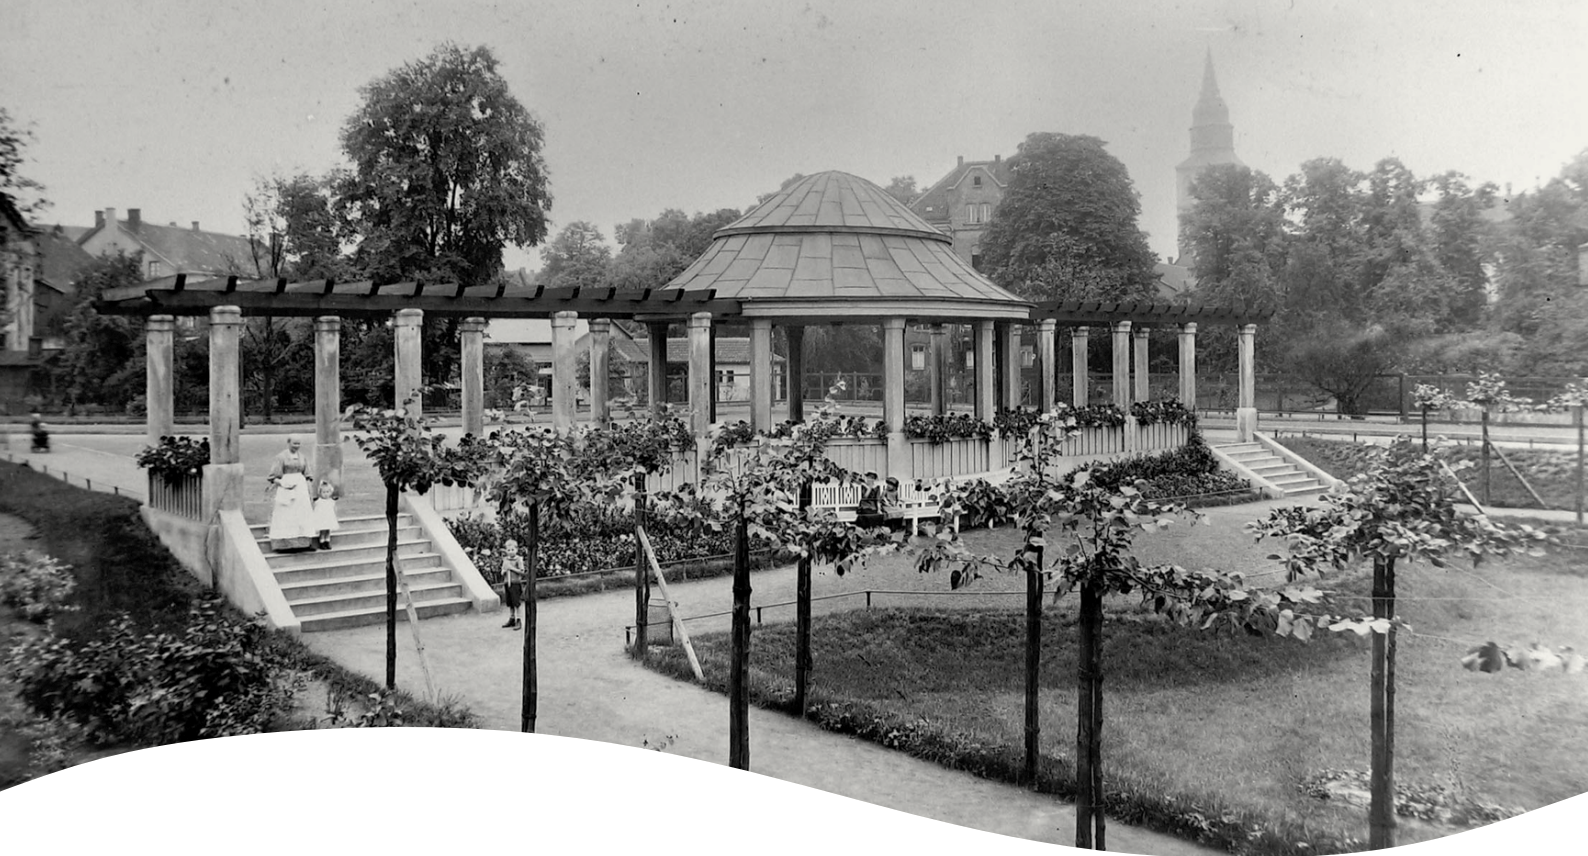
Musikpavillon 1914 mit Kupferabdeckung

Das Herzstück der Parkanlage bildet der oval ausgebildete Pavillon mit seiner auf acht Betonsäulen ruhenden markanten Haube. Jeweils weitere acht Säulen zu beiden Seiten mit aufgelegter hölzerner Pergola komplettieren das symmetrisch gestaltete Bauwerk zu einer harmonischen Einheit.

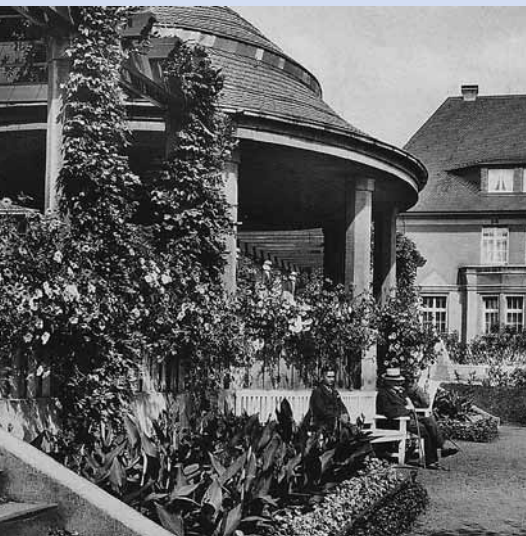
Wohl aus Kostengründen wurde später eine Schieferdeckung aufgebracht, ein Material, das jedoch nie so recht zu der leichten und beschwingten Form des Daches passen wollte.

**Musikpavillon mit Schieferabdeckung
in den 30er Jahren**

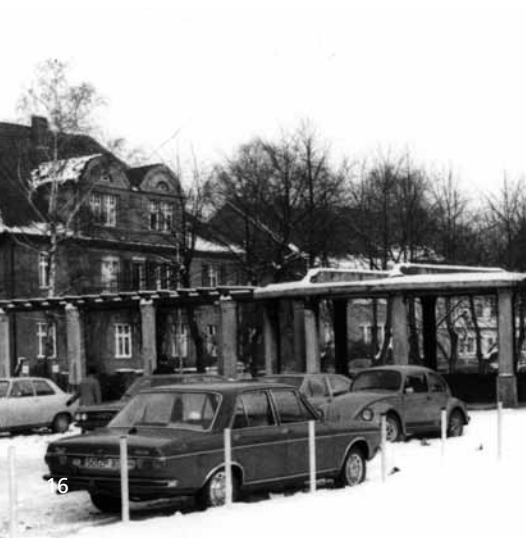
Auf einem Foto aus dem Jahre 1979 sind nur noch die Stützen mit der Betondecke und den zwei aufliegenden „nackten“ Überzügen zu sehen. Offensichtlich wurde das Dach nach der Demontage der Haube nicht weiter abgedichtet. So verwundert es nicht, dass auch die Stuckarbeiten an der Unterseite stark angegriffen wurden. Die Anregung der örtlichen Presse, diese Mängel zu beheben, „damit man demnächst auch bei Regen die Frühlingsfrische genießen kann“, nahm man sich offenbar zu Herzen und dichtete den Pavillon mit einer neuen „flachen Haube“ ab. Eine zwar halbherzige Lösung, die aber immerhin für längere Zeit weiteren Schaden abwenden konnte.

„Kuppelloser“ Pavillon von 1979

Im Frühjahr 2011 erfolgte dann die Restaurierung des Musikpavillons. Die Kunststeinbauteile wiesen auch hier erhebliche Schäden auf und mussten in mehreren Arbeitsschritten entsprechend dem historischen Vorbild aufgearbeitet werden. Über Wochen wurden lose Teile abgenommen oder fixiert und schadhafte Oberflächen in mehreren Arbeitsschritten wieder hergestellt.

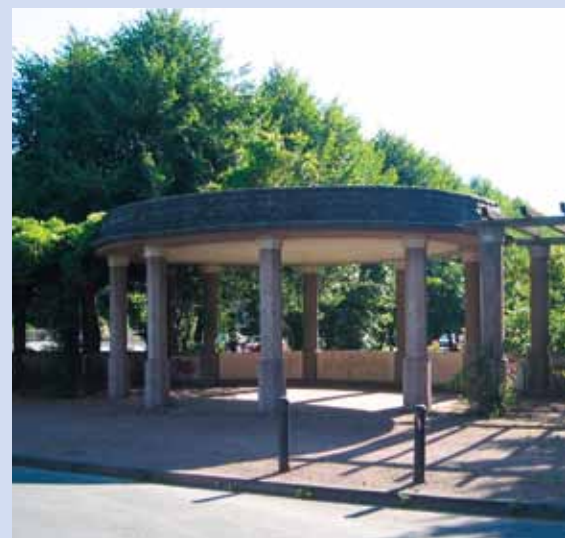
Flache Abdeckung, Aufnahme von 2006

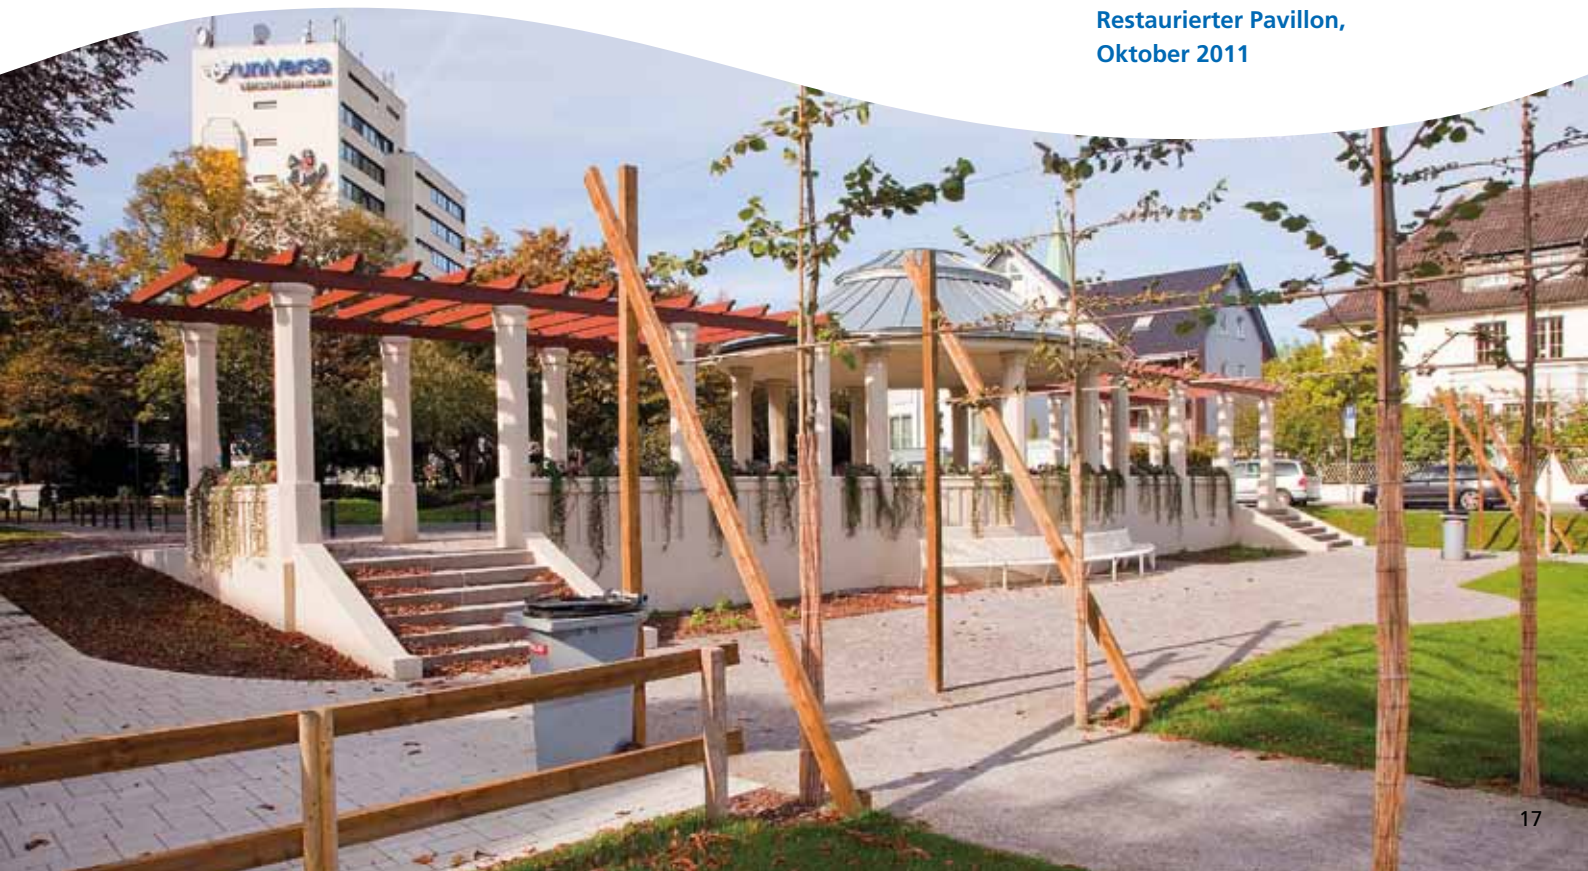
Restaurierter Pavillon,
Oktober 2011

Den krönenden Abschluss bildete sicherlich die Rekonstruktion der bauzeitlichen Kuppel. Zunächst musste die flache Konstruktion aus den achtziger Jahren abgetragen werden. Dann konnte die Kuppel wieder aufgesetzt werden. Da keine alten Baupläne zur Verfügung standen, dienten alte Fotos als Vorlage. Gleichzeitig muss die Konstruktion aber auch den heutigen statischen Anforderungen genügen. Mit der neuen Metalleindeckung – aus Kostengründen wurde anstelle der Kupferdeckung Zinkblech gewählt – kommt der Musikpavillon wieder dem historischen Vorbild entsprechend beschwingt und heiter daher.

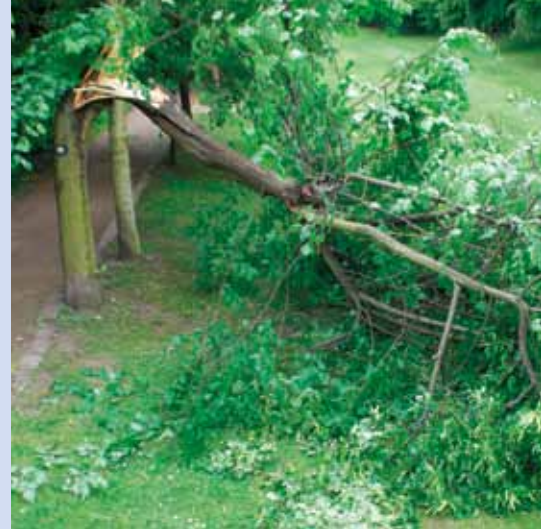
Stammbruch durch Fäulnis

Der Zustand der beiden Doppelalleen zwischen dem Bärenbrunnen und dem Musikpavillon war Besorgnis erregend. Die Linden befanden sich in einem akut verkehrsgefährdenden Zustand, der eine Sanierung nach denkmalfachlichen Gesichtspunkten erforderlich machte. Fehlstellen und Nachpflanzungen in den Alleereihen zeigten, dass bereits in der Vergangenheit zahlreiche Altbäume aufgrund mangelnder Verkehrssicherheit entnommen werden mussten.

Zur Untersuchung des Gesamtzustandes aller Bäume wurde beim Institut für Baumpflege Hamburg ein Gutachten in Auftrag gegeben. Mit einem sogenannten Bohrwiderstandsmessgerät sowie durch Klopfproben machten sich die Experten zusammen mit Vertretern des Amtes für Denkmalpflege in Westfalen sowie des städtischen Tiefbau- und Grünflächenamtes ein Bild von der Situation. Die dabei festgestellte Stammfäulnis wurde durch holzerstörende Pilze verursacht. Vor Ort wurden verschiedene Möglichkeiten von „Nichtstun“ über Teilsanierung bis hin zur Kompletterneuerung diskutiert. Nach reiflicher Überlegung und Abwägung in der Sitzung der

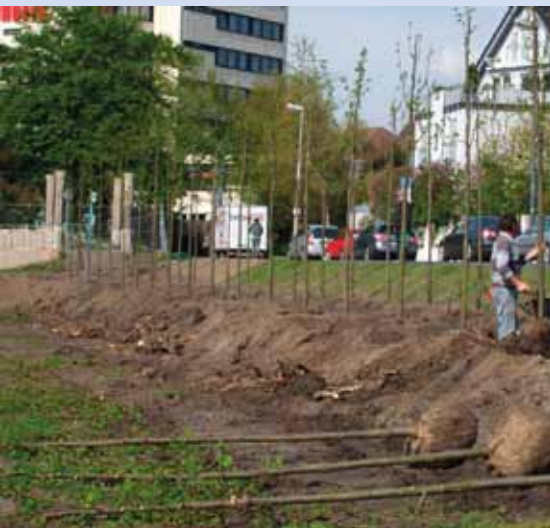
Pflanzung der neuen Linden

Bezirksvertretung Hamm-Mitte wurde eine Kompletterneuerung beschlossen. Alle Bäume wurden gefällt und die Alleen nach historischem Vorbild wieder aufgebaut. Als Ersatz sind insgesamt 240 junge Linden gepflanzt und als dreizeiliges Spalier geformt worden. Sie sollen in Zukunft nach dem historischen Vorbild als geschnittene Alleen regelmäßig gepflegt werden.

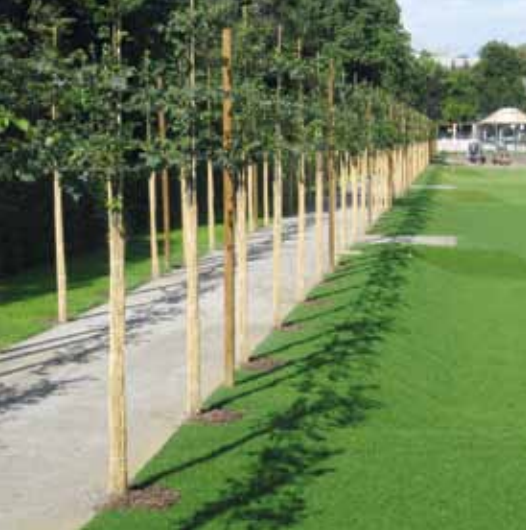
Südliche Lindenallee, 2011

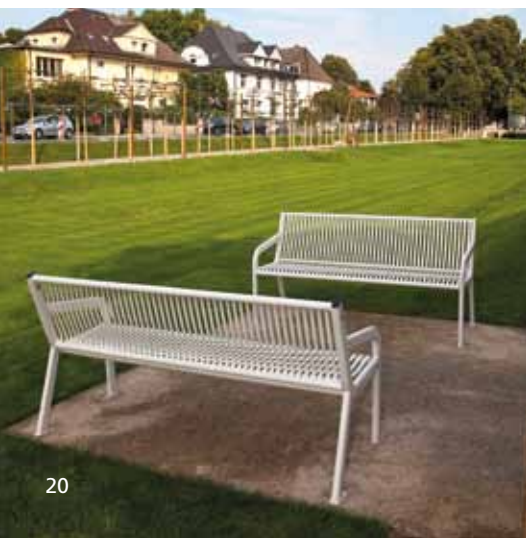
Neue Aufenthaltsorte im Ostring

Der Belag der vorhandenen ca. 2,50 Meter breiten Wege wurde komplett abgetragen und mit einer wassergebundenen Wegedecke aus Dolomitsand in hellbeige denkmalgerecht neu hergestellt. Auf beiden Innenseiten zur Rasenfläche sind jeweils vier Sitzplätze nach historischem Vorbild angeordnet worden, auf denen jeweils zwei gegenüberstehende Bänke in 1,50 Meter Breite platziert wurden. Zum Musikpavillon hin steht auf einer halbrunden, platzartigen Aufweitung wieder eine entsprechend angepasste Bank. Die vorhandenen Treppenanlagen wurden ebenfalls erneuert. Die beiden Aufgänge an der nördlichen Allee zum Musikpavillon

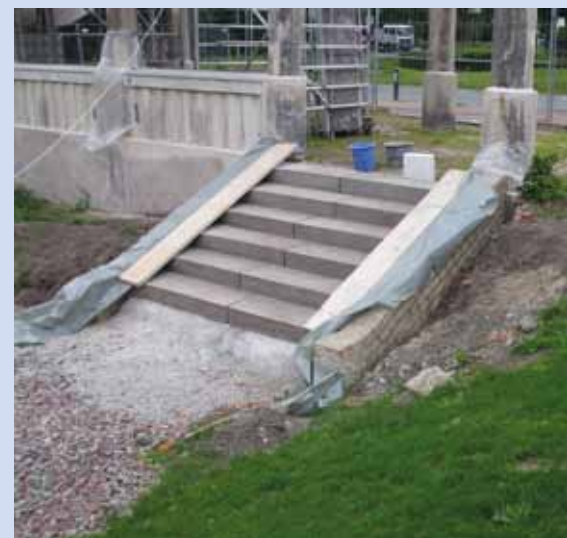
Restaurierung der Treppenanlage

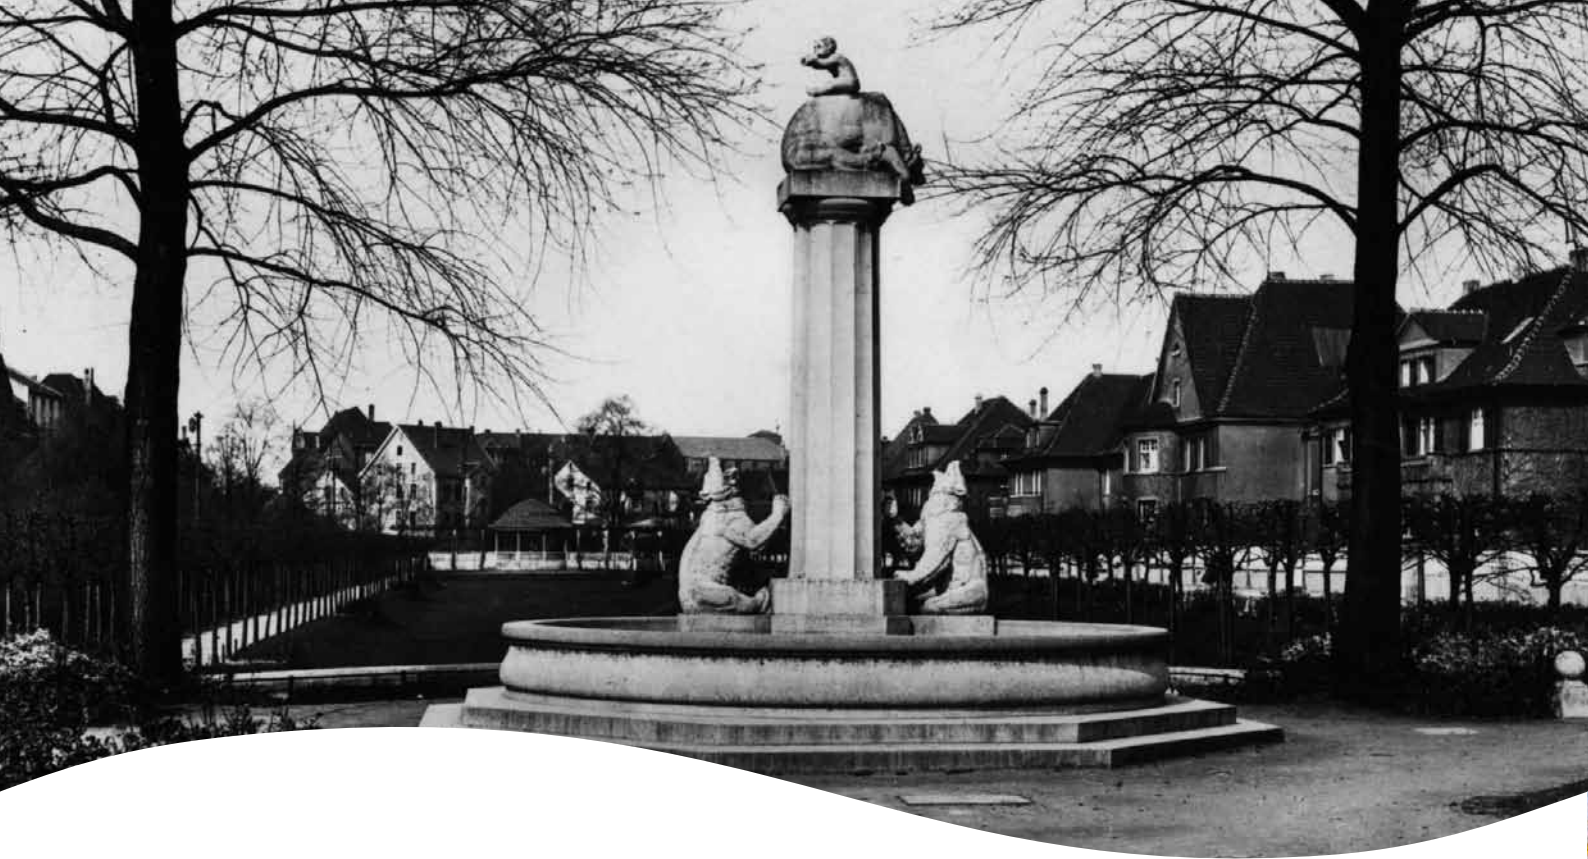
Bärenbrunnen 1931

Eine umfassende und aufwendige Restaurierung erhielt der Brunnen zuletzt im Jahr 2005. Die Anlage aus Kunststein wies konstruktionsbedingt so große Schäden auf, dass die Bären und das kleine Kind dringend durch einen originalgetreuen Abguss ersetzt werden mussten. Die Originale stehen seitdem geschützt im Archiv des Gustav-Lübcke-Museums. In den Sommermonaten plätschert nun wieder das Wasser am Bärenbrunnen und er ist wieder zu einem attraktiven Anlaufpunkt im Ostring geworden.

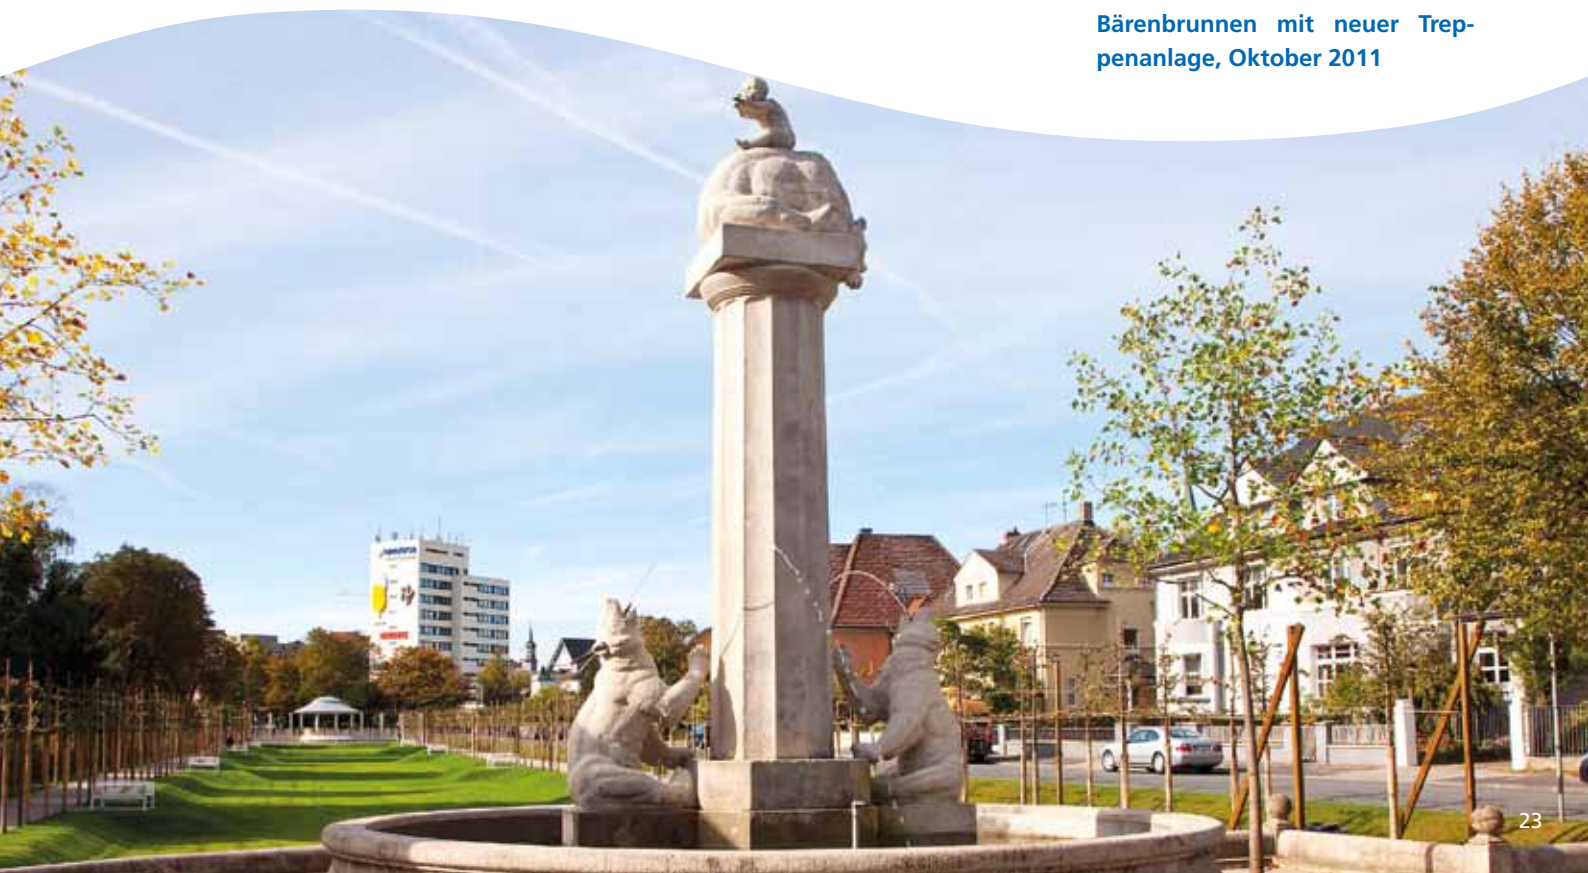
Bärenbrunnen mit neuer Treppenanlage, Oktober 2011
