# **Veränderung durch Maßnahmen**

Maßnahmenblock D in Bildern

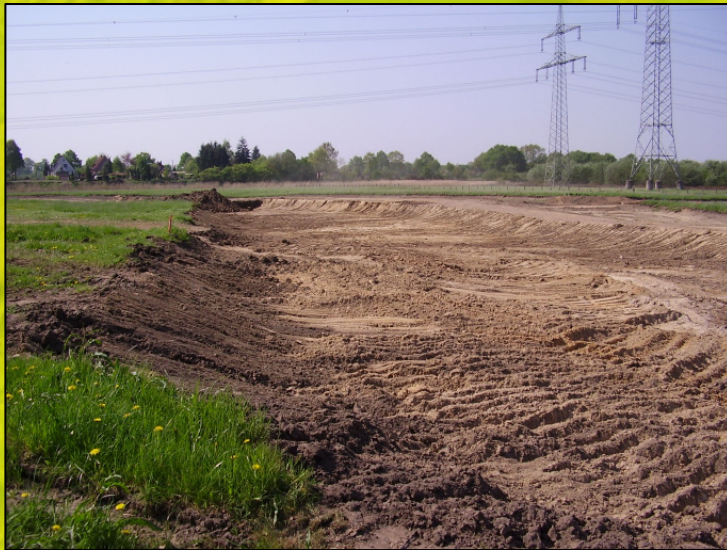
## Laufverlängerung der Lippe

Mit dem Bau einer neuen Flussschlinge hat die Lippe einen Teil ihres ursprünglichen Ausdehnungsraumes zurück bekommen. Die 400m lange und 35 - 40m breite neue Lippeschlinge ist westlich der ehemaligen Zechenbahntrasse entstanden.

Die Sohlhöhe, also das Gewässerbett des neuen Lippeverlaufes, ist 2,0 - 2,6m höher sein als die, der vorherigen Lippe und passt sich damit dem historischen Zustand der Lippe an.

Eine so genannte Sohlgleite bildet den Übergang zwischen der flach ausgebildeten neuen Schlinge mit mittleren Wassertiefen von 1,2m und dem tieferen, alten Lippeprofil mit Wassertiefen von bis zu 4m.

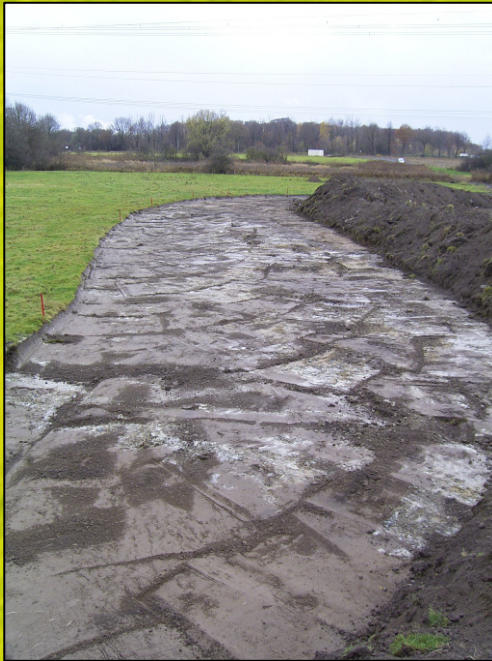
Oberbodenabtrag  
und erste  
Profilierungen des  
späteren Fluss-  
querschnitts

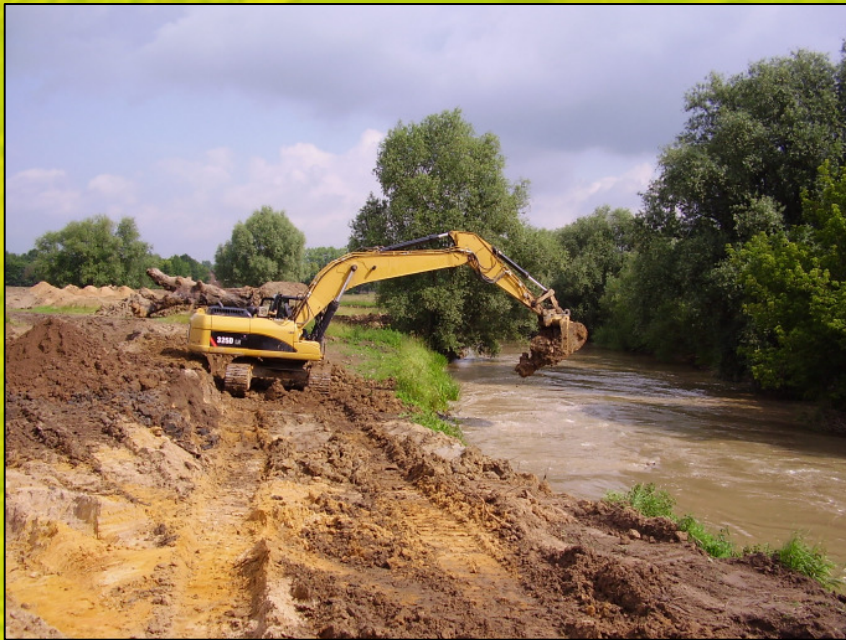
# Maßnahme 2: Uferentfesselungen

Auch im Bereich des Maßnahmenblockes D waren die Ufer der Lippe mit Steinschüttungen befestigt. Auf einer Länge von 250 m wurden die Ufer der Lippe entfesselt.

Es können wieder dynamische Prozesse in der Lippe stattfinden. In den Außenkurven (Prallhängen), den schnell fließenden Gewässerbereichen, kommt es zu Bodenabtrag, der sich in den Innenkurven (Gleithängen), in denen die Fließgeschwindigkeit langsamer ist, wieder ablagern kann. Somit entstehen neue Steilufer und Sandbänke, die wichtige Lebensräume für Eisvogel, Uferschwalbe oder Flussregenpfeifer sind.

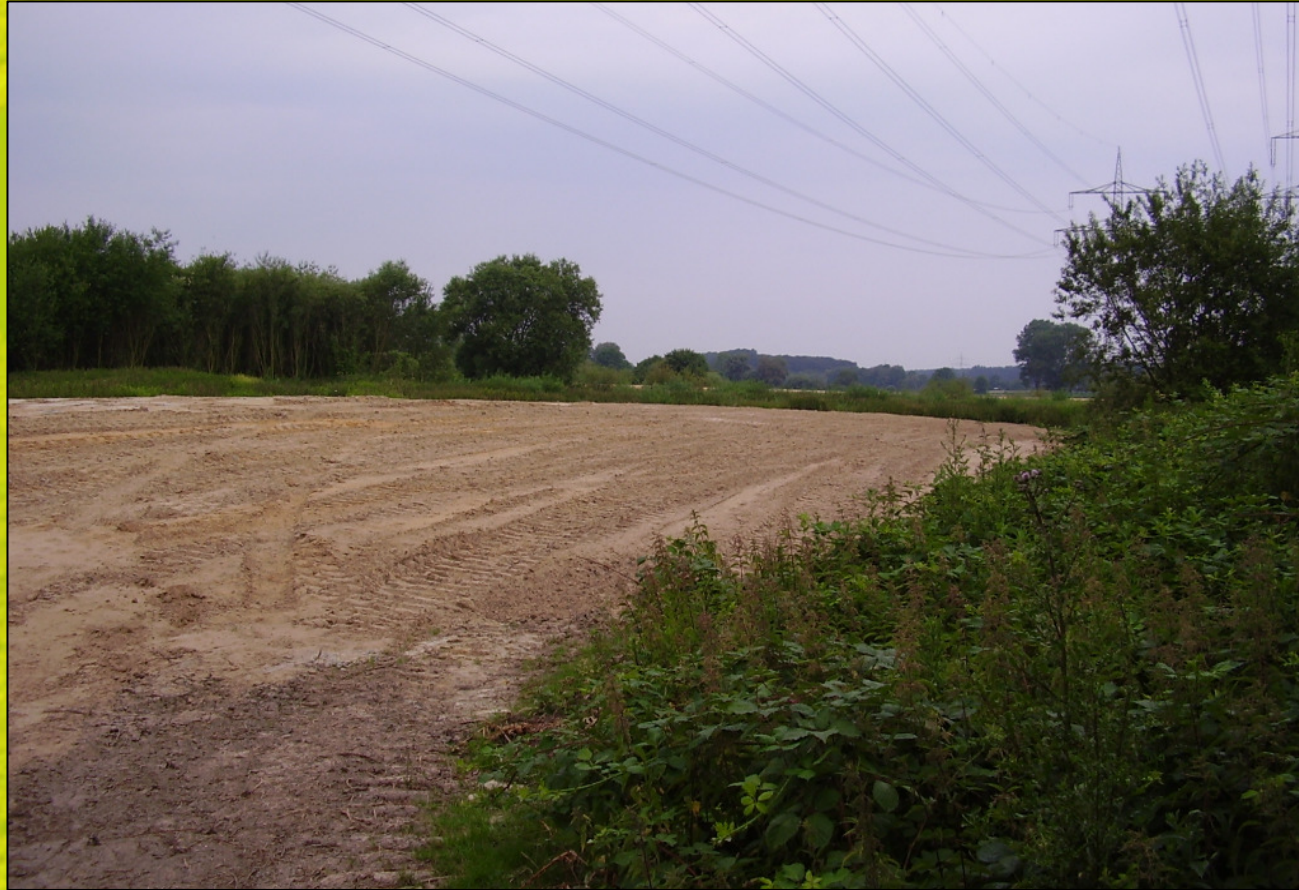
# Maßnahme 3: Sanddünen

Mit dem sandigen Aushubmaterial der neuen Schlinge und der neuen Flutmulde wurden mehrere Sanddünen im Block D angelegt. Die sehr nährstoffarmen Aufschüttungen sind Lebensraum für seltene Pflanzen- und Tierarten.

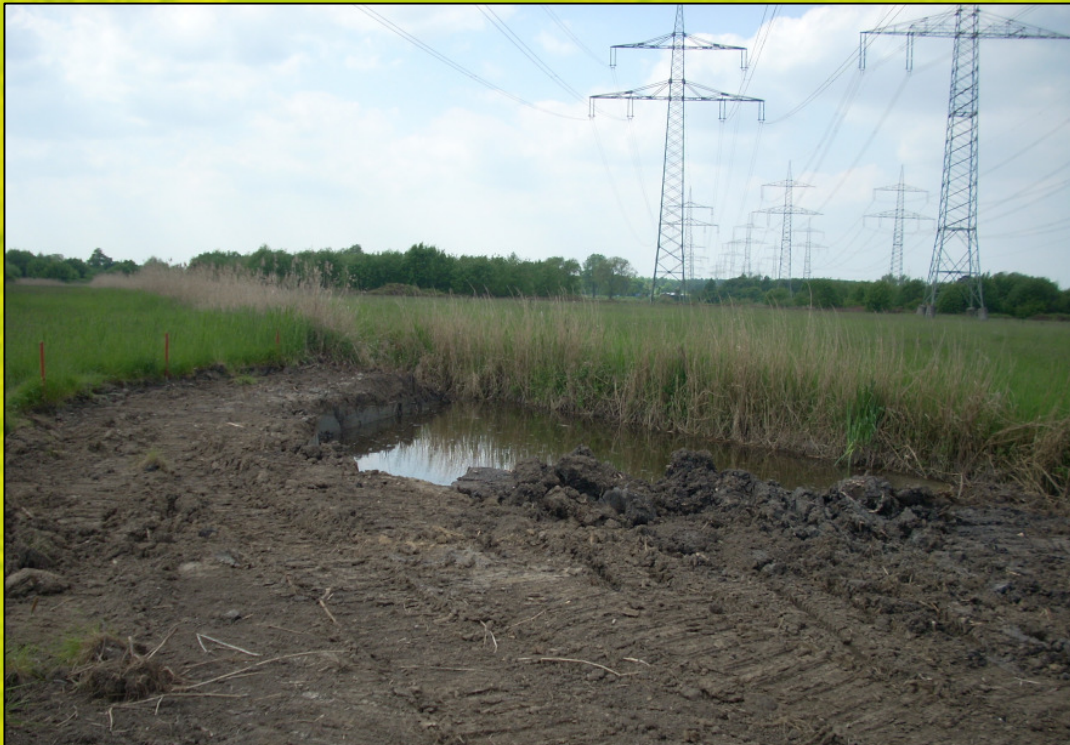
## Wiedervernässung von Wiesen

Der an der südlichen  
Gebietsgrenze gelegene  
Graben wurde angestaut  
und an einer Stelle durch  
das Einbringen von Boden  
verschlossen.

Durch Grabenaufweitungen  
(siehe Foto) entstanden  
zusätzliche feuchte  
Bereiche.

Die Wiesen der Aue sind  
häufiger vernässt und  
stehen im Winter vermehrt  
unter Wasser. Der  
Grundwasserspiegel im  
Nahbereich des Grabens  
wurde angehoben.

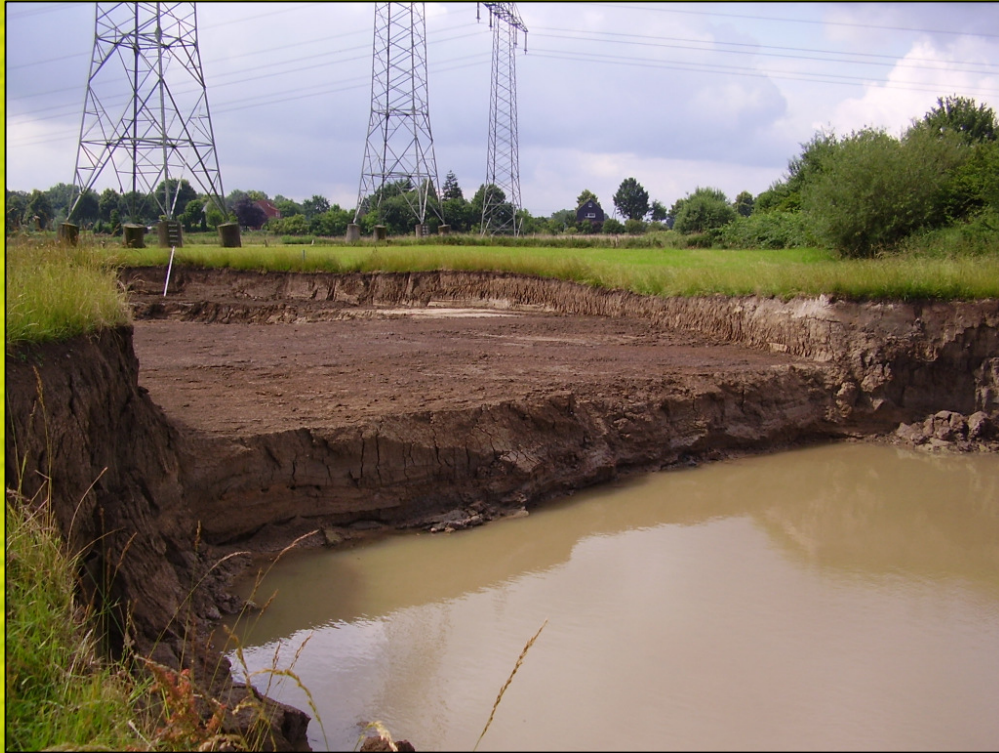
# Maßnahme 5: Anlage von Flutmulden

Die angelegte Flutmulde ist etwa 100 m lang und zwischen 13 m und 30 m breit. Sie ist zwischen 0,7 m und 1,3 m tief und umfasst etwa 1.400 m<sup>2</sup>.
